DANE INWESTYCJI	ETAP	PROJEKT BUDOWLANY
	ELEMENT PROJEKTU	PROJEKT ARCHITEKTONICZNO - BUDOWLANY
	NAZWA ZAMIERZENIA BUDOWLANEGO	PRACE REMONTOWE POLEGAJĄCE NA WYMIANIE POKRYCIA Z GONTU DREWNIANEGO NA DACHU ZABYTKOWEGO KOŚCIOŁA ŚW. WAWRZYŃCA W GLINIANCE ORAZ PRZYNALEŻNEJ DO NIEGO DZWONNICY
	KATEGORIA OBIEKTU	X – BUDYNKI KULTU RELIGIJNEGO VIII – INNE BUDOWLE
	ADRES	ul. Wawrzyniecka 149, 05-408 Glinianka
	NR DZIAŁKI	Dz.nr ew. 126/2, obręb Glinianka, gm. Wiązowna
DANE INWESTORA	NAZWA	Parafia Rzymskokatolicka p.w. Św. Wawrzyńca
	ADRES	ul. Wawrzyniecka 149, 05-408 Glinianka
DANE JEDNOSTKI PROJEKTOWEJ	NAZWA	Anna Gut Budowlani
	ADRES	ul.Sosnowa 19, Emów 05-462

CZĘŚĆ OPISOWA

PRAC REMONTOWYCH POLEGAJĄCYCH NA WYMIANIE POKRYCIA Z GONTU
DREWNIANEGO NA DACHU ZABYTKOWEGO KOŚCIOŁA ŚW. WAWRZYŃCA W GLINIANCE

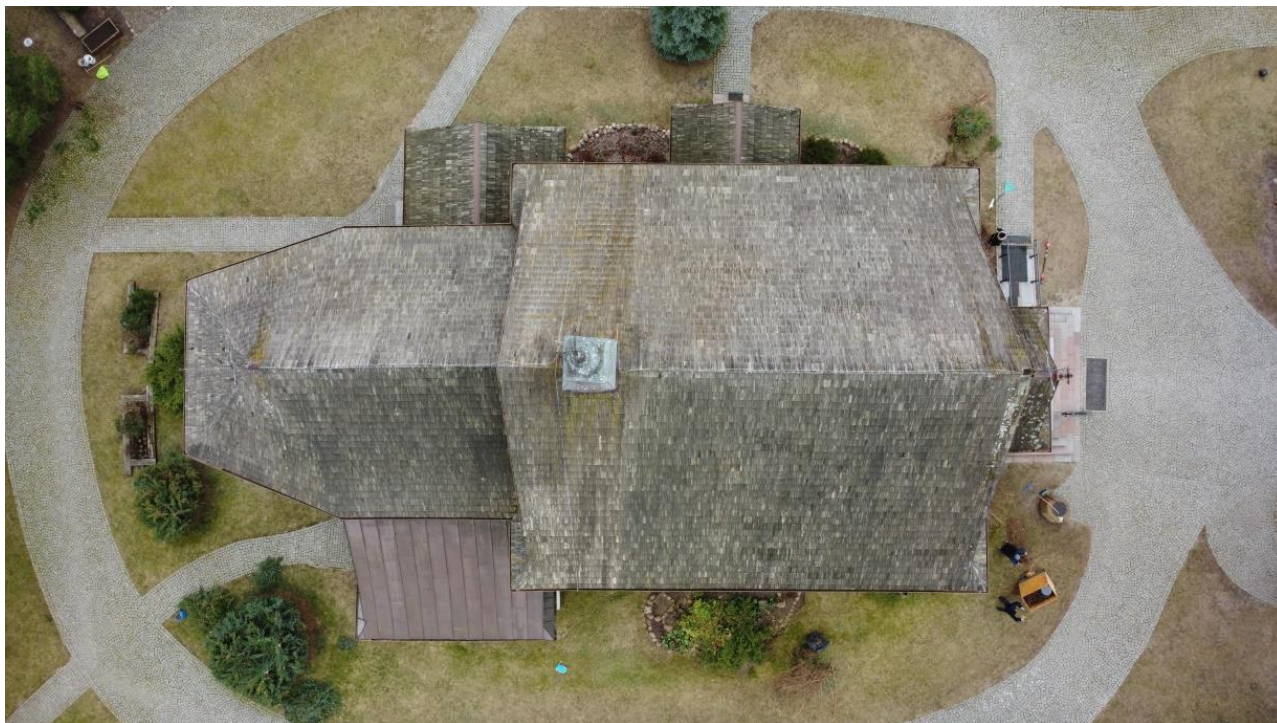
Zdjęcie nr 1 - Widok z góry dachu kościoła

Po latach eksploatacji obiektów powrócił problem podstawowego ich zabezpieczenia, jakim jest poszycie dachowe. Kilkukrotna jego konserwacja przez olejowanie wydłużyła jego zadanie, lecz stan obecny nie cierpi zwłoki. Zaobserwowano ubytki pojedynczych elementów gontu. Lawinowo powstają ogniska murszu deszczułek dachowych. Fakt, że poszycie ma charakter jednowarstwowo napawa niepokojem, gdyż pod murszejącą warstwą jedynym zabezpieczeniem staje się papa. Jako membrana podkładowa, przez którą gwoździowane są kontrłaty i łaty nie może ona przejść w dłuższym okresie czasu funkcji pokrycia zasadniczego. W zaistniałej sytuacji staje się konieczną jak najszybsza wymiana poszycia na nowe.

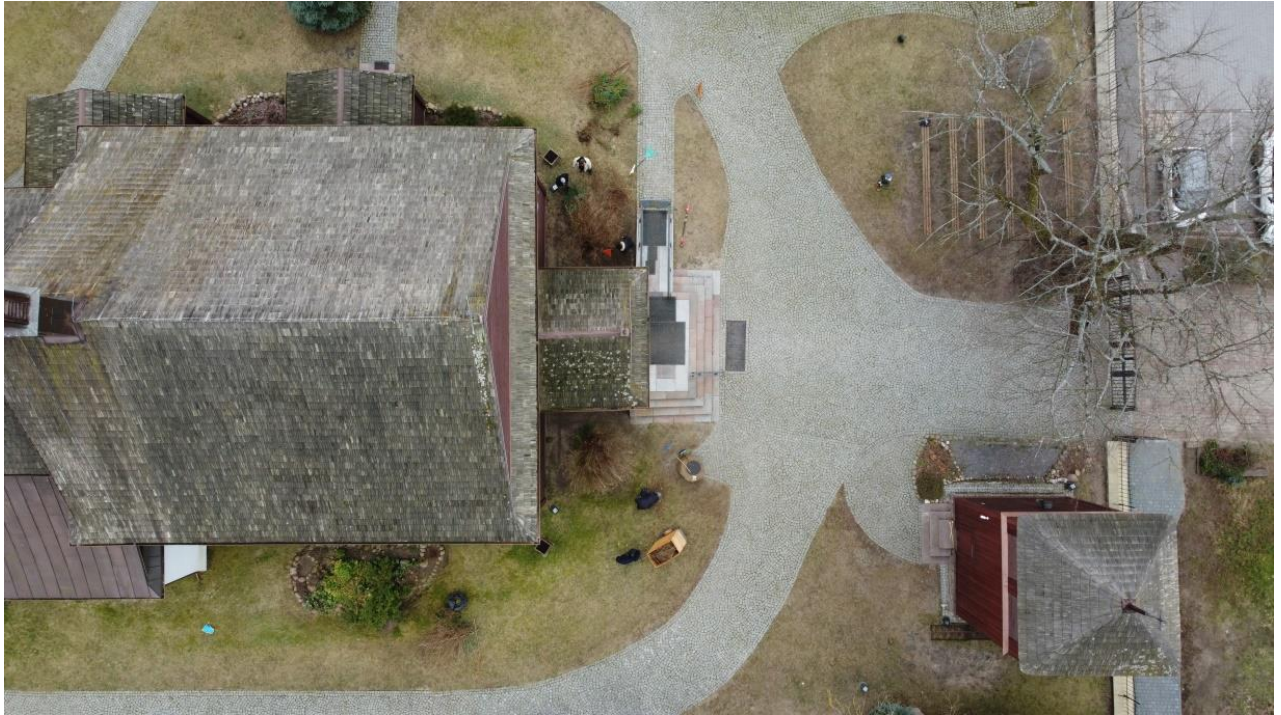
Zdjęcie nr 2 - Widok z góry dachu kościoła i dzwonnicy

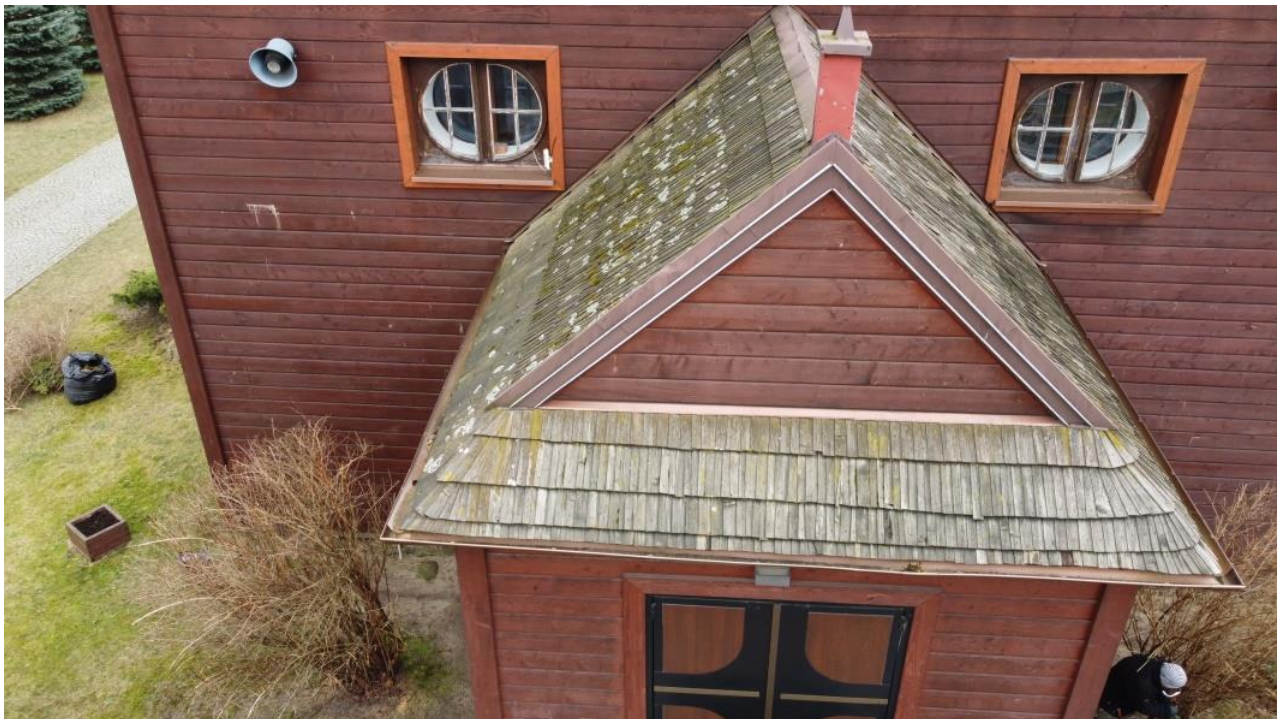
Zdjęcie nr 3 – Widok dachu kruchty od frontu

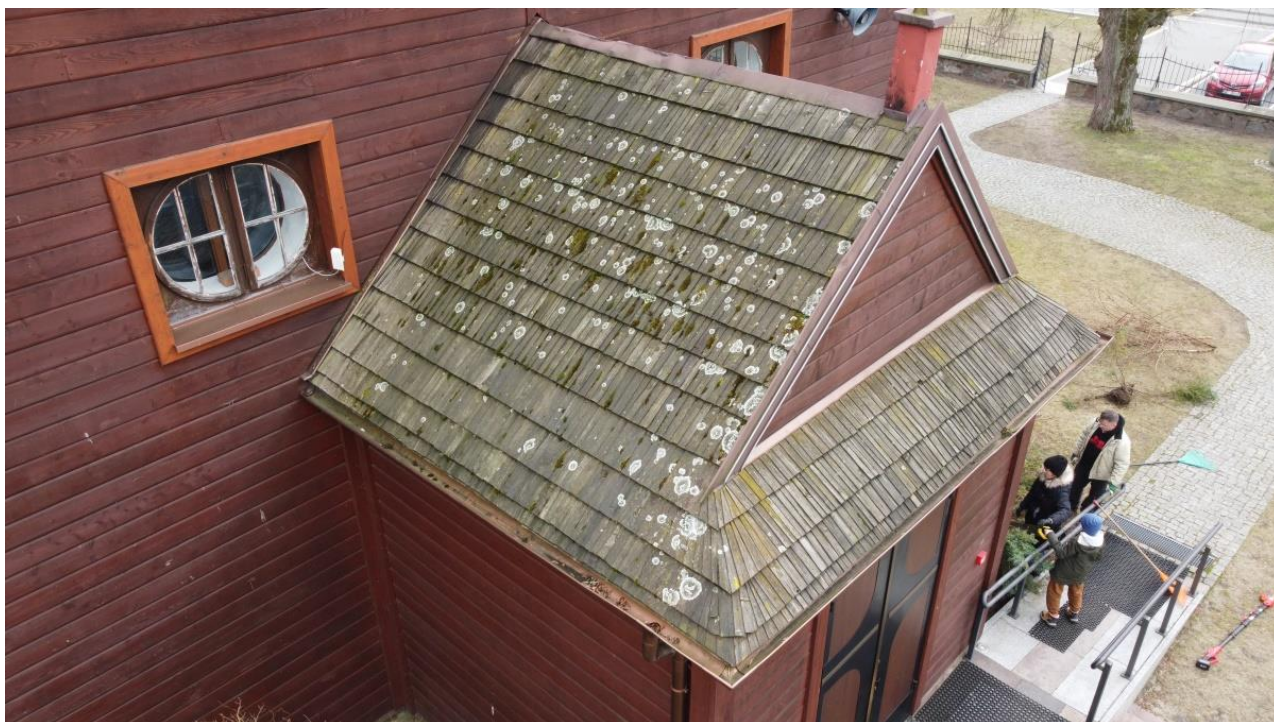
Zdjęcie nr 4 – Widok dachu kruchty od strony północnej

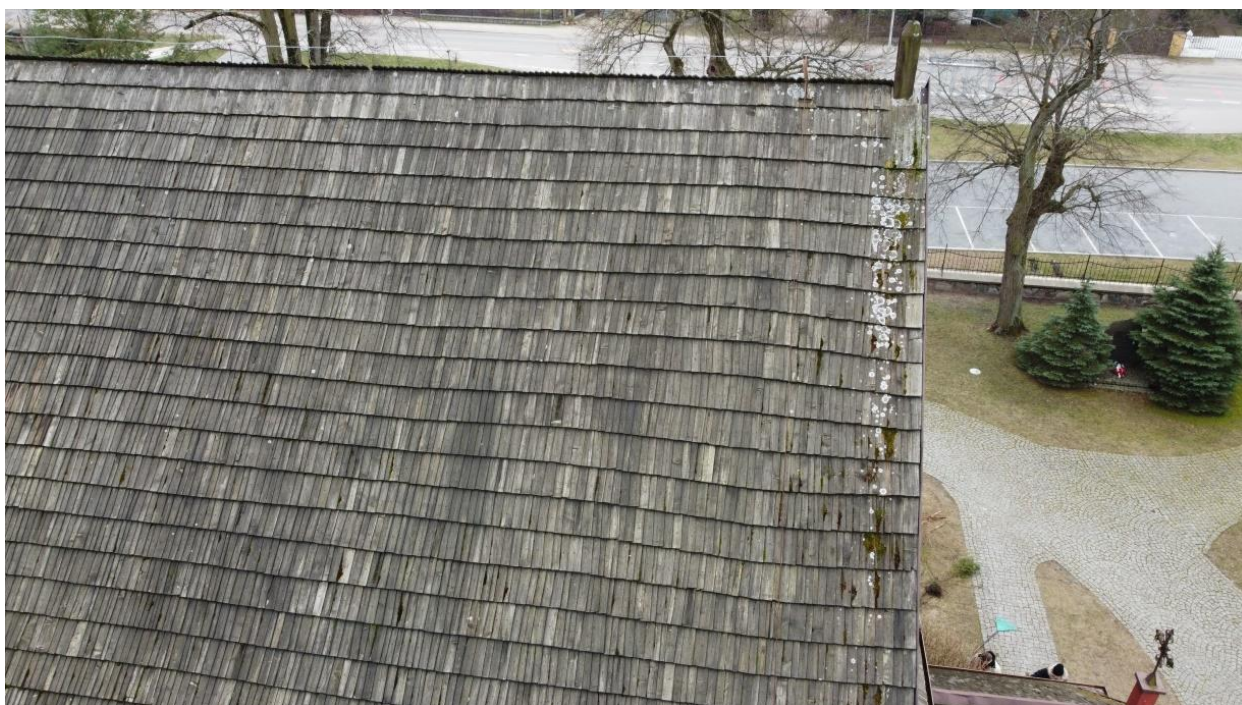
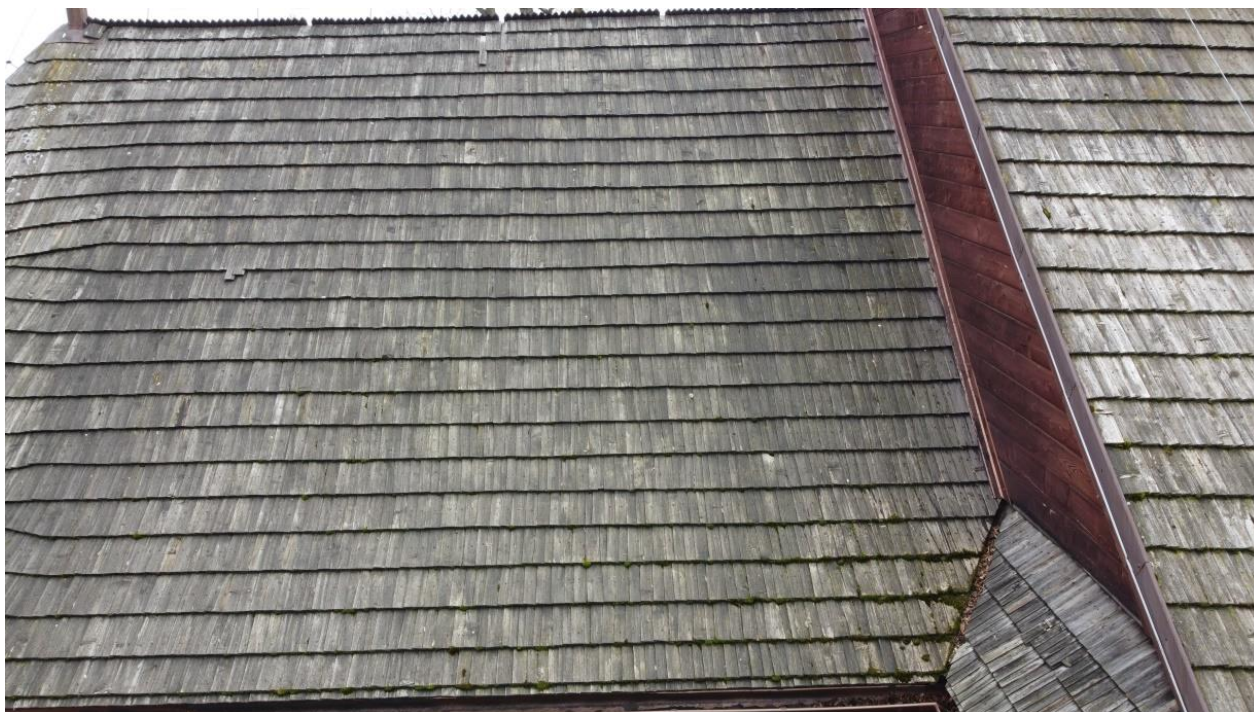
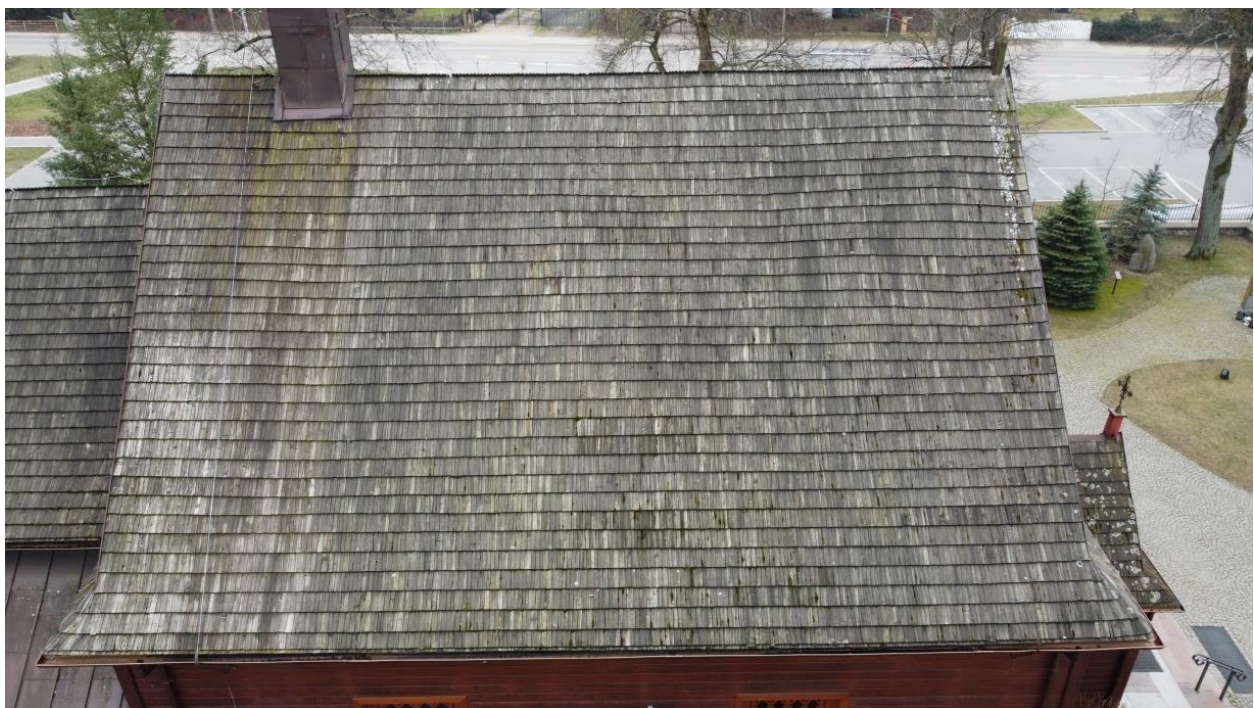
Zdjęcie nr 5, 6, 7 – Widok dachu kościoła od strony północnej

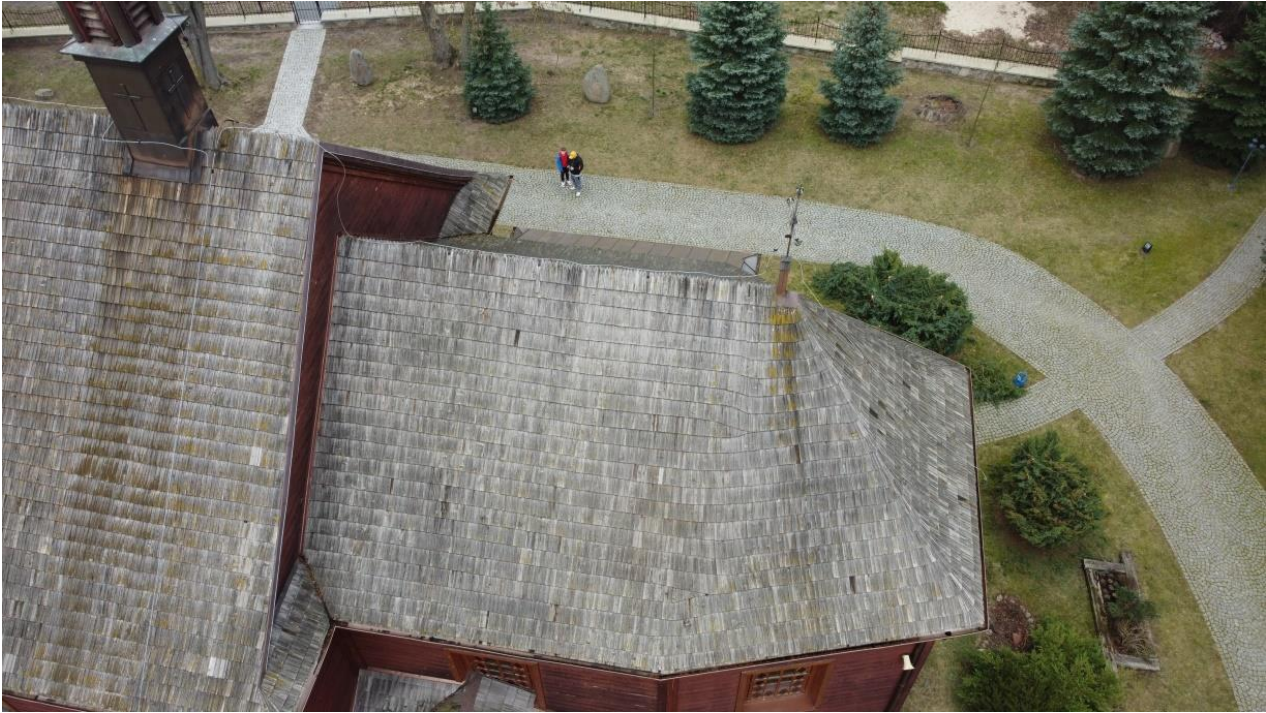
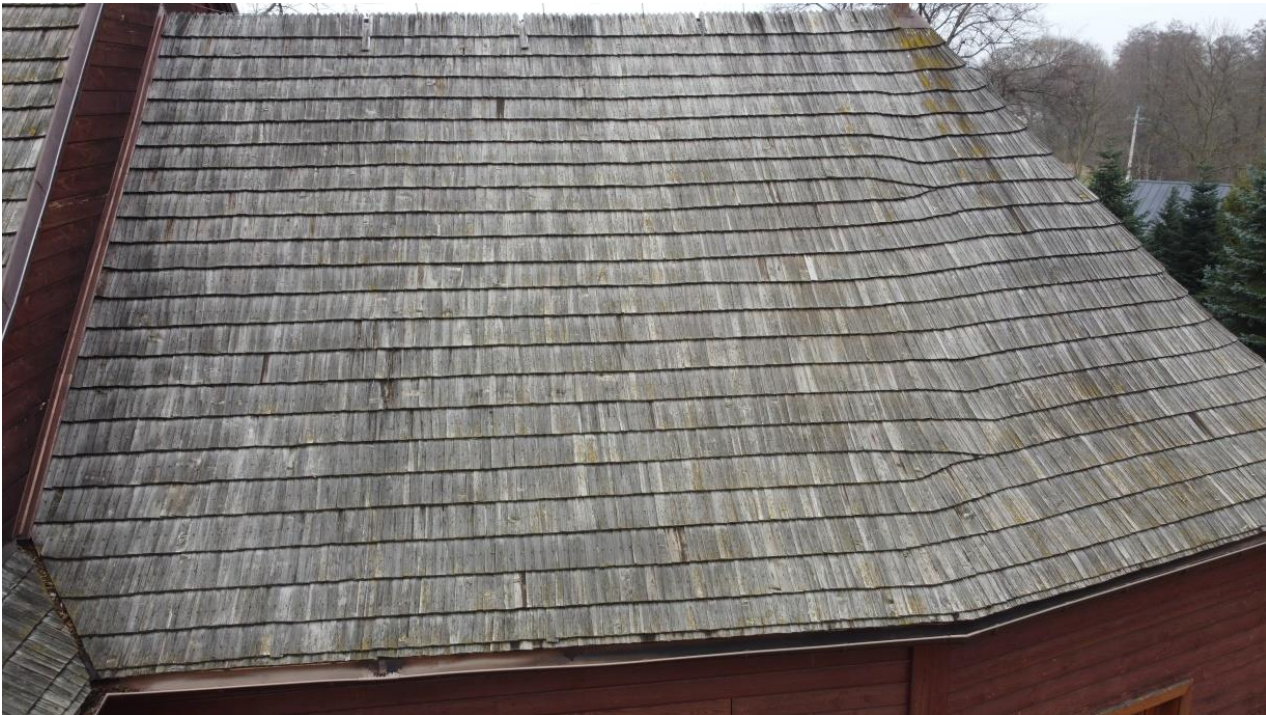
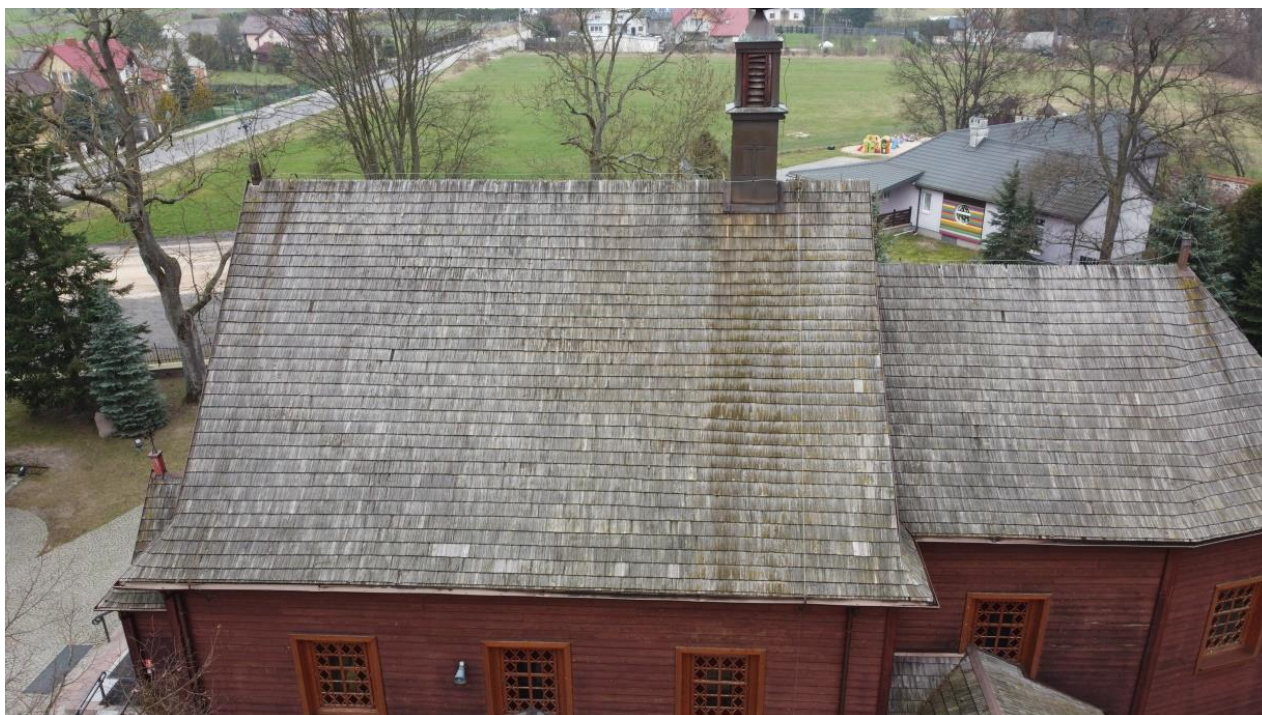
Zdjęcie nr 8,9,10 – Widok dachu kościoła od strony południowej

Gont na dachu kościoła i dzwonnicy zostanie wykonany w formie cięto-łupanego z drewna modrzewiowego lub świerkowego. Prace należy wykonać etapowo, zaczynając od strony południowej na dachu kościoła, gdzie widoczna jest najdalej posunięta degradacja pokrycia, kończąc na dachu dzwonnicy, której poszycie nie jest silnie zniszczone. Wszelkie prace należy wykonać ostrożnie. Ewentualny montaż rusztowań wymaga zabezpieczenia elewacji budynku przed zniszczeniem. Zabrania się mocowania rusztowania do elewacji budynku kościoła.

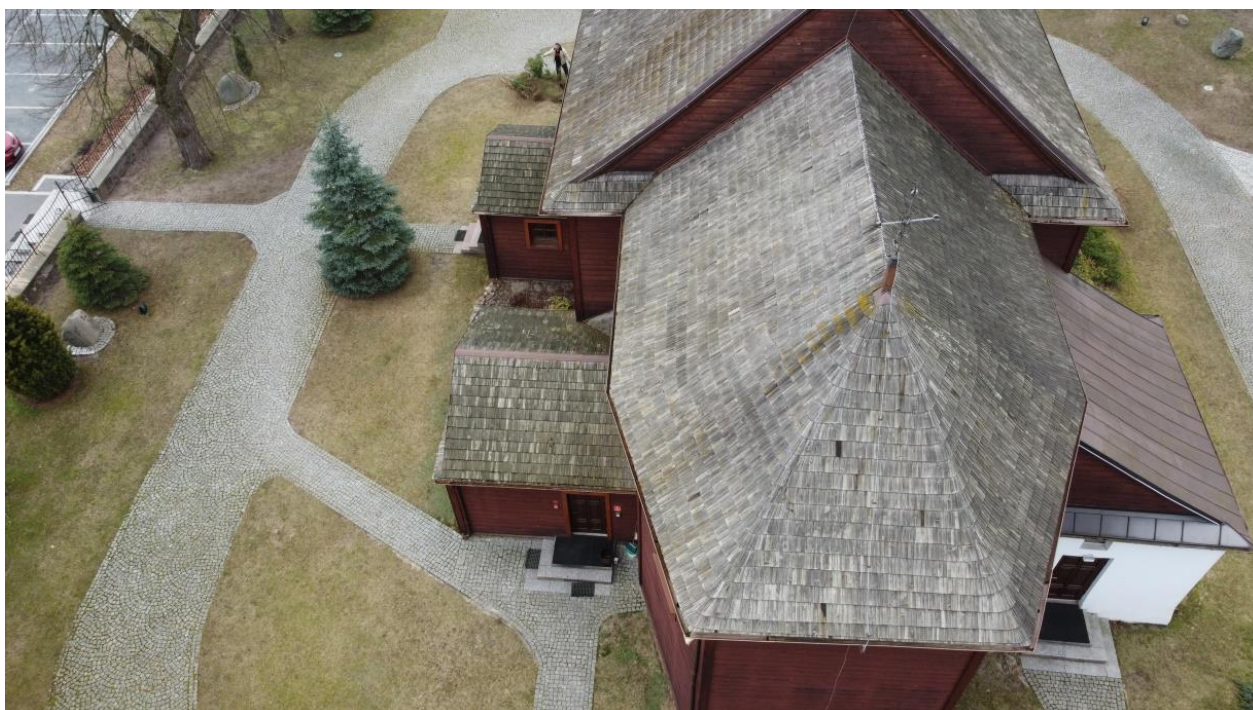
Zdjęcie nr 11– Widok dachu kościoła od strony wschodniej
